令和6年能登半島地震・1ヶ月後状況報告

2024/3/7 BJM 研究所

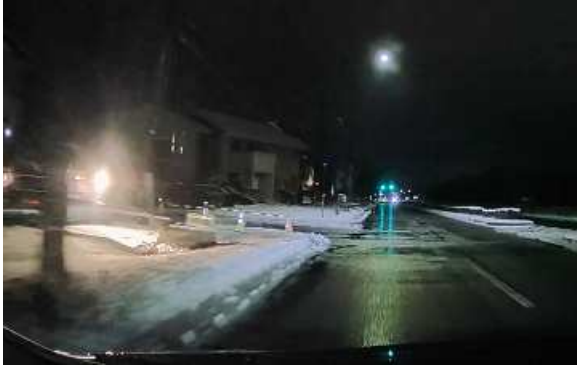
しかし、県庁付近で液状化した痕跡が見られた。小さな交差点の所々でアスファルトがはがれ、土がむき出しになっていた。車道に対し、歩道が落ち込んだ状態で、敷き詰められたデザインレンガ（コンクリートのキューブ）も波打つ状態である。

また、県庁付近の金沢外環状道路の歩道では、下水管と思われるマンホール管の突出を見かけた（Fig. 1）。

Fig. 1 金沢市 突出マンホール（左歩道上）

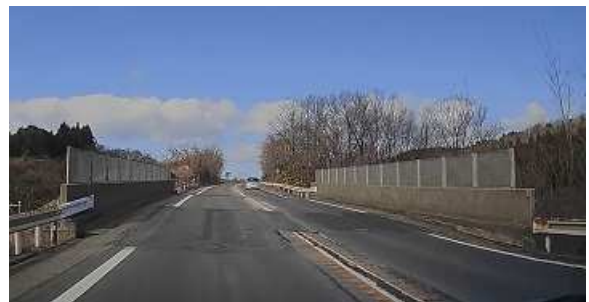
変化は西山 PA 付近で訪れる。それなりのスピードで走っていると、前走車が大きく揺れるのが見えた。とっさに段差の存在を悟り、強めに減速する。大きな段差があったのだ（Fig. 2）。道路だけ見ていると前兆になるような変化はなかった。前走車、様々である。注意して見ると、段差を埋めるために新しめのアスファルトが打たれている。晴れていれば、黒々とした新アスファルトで気づけなくもない。この付近から先では、段差を埋めるアスファルト、路面のひび割れを埋めるアスファルトを見かける頻度が上がっていく。

Fig. 2 のと里山海道 下り西山 PA 付近段差

橋などのコンクリート主体の構造物と盛り土部分の境目で、段差ができていようだ。山の斜面に盛り土して造成した道路でも、盛り土部分が崩れたり、大きな地割れが走る様子が見られた。

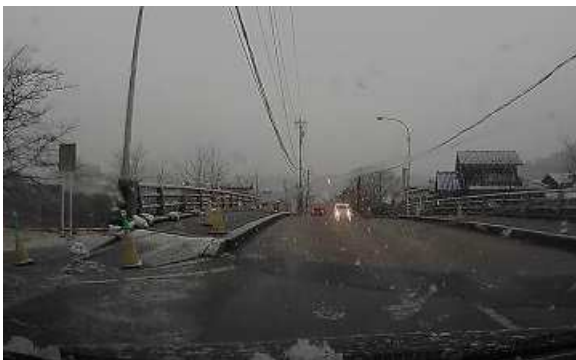
国道 249 号に出て、海沿いを走る。国道も、橋などに段差ができていて、アスファルトで埋めたところがある（Fig. 4）。流れもよく、スピードも大きく落ちることはない。ただし、朝夕の通勤時には大渋滞となるらしい（海洋研究所のブログより）。

Fig. 4 穴水町 橋の段差

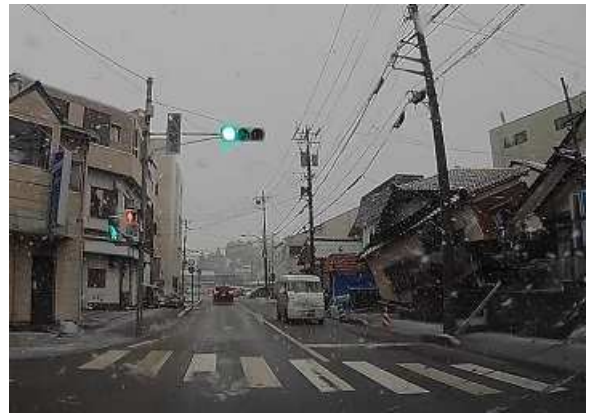
穴水の市街地は渋滞ができていた。完全につぶれてしまった家も見かけた（Fig. 5）。

Fig. 5 穴水町 倒壊家屋

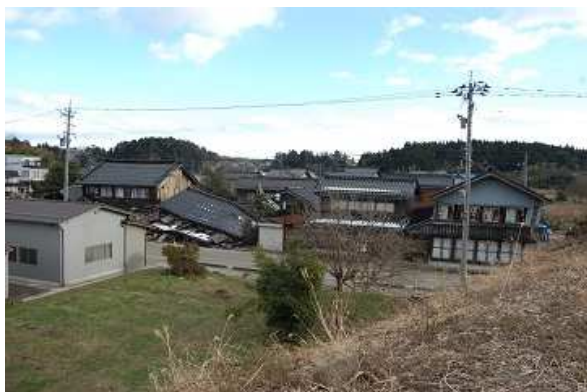
建物が完全に崩壊し、屋根だけになった家がある（Fig. 6）。道路側に崩れていて、付近は片側交互通行を促す看板が出ていた（Fig. 7）。1F の一部だけが完全に崩壊し、建物の半分が折れ曲がるように沈み込んだ家もある。どの建物も、外見でわかるような損壊が見られる。

Fig. 6 能登町松波 ガード海側倒壊家屋

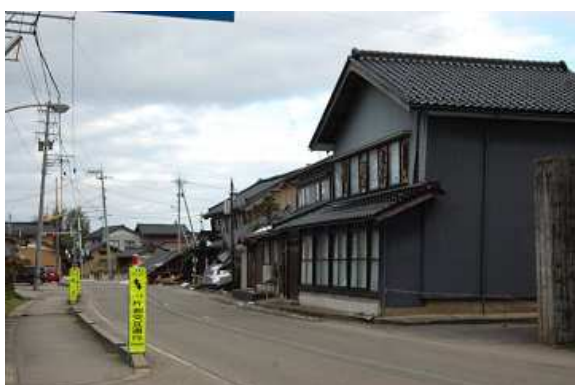
Fig. 7 能登町松波 倒壊家屋

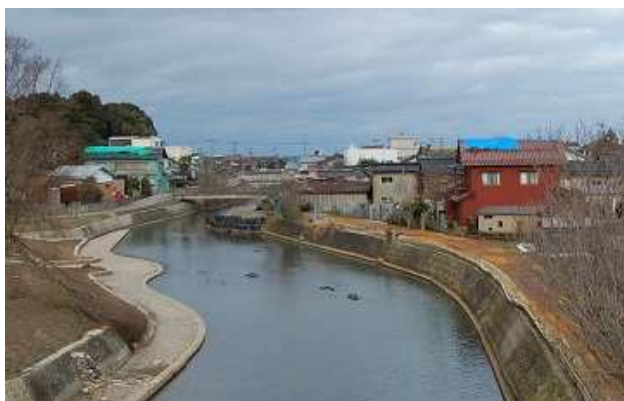
ガードから海側の松波川では津波の影響があったようである（松波酒造の方がアップした動画による）。実際、ガードから川を望むと、緊急に堤防のかさ上げを行った様子が伺える。元の堤防の上に盛り土して、その上に重機通行用の鉄板がしかれていた（Fig. 8）。堤防自体は通行止めの処置がとられていた。

Fig. 8 能登町松波 ガード海側の松波川

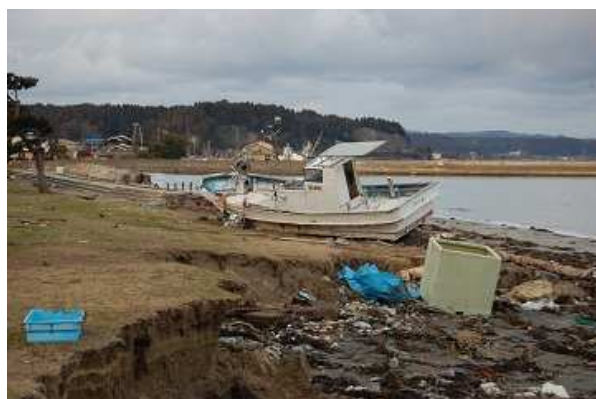
道中の崩れ具合は道路状況で報告したとおりである。下水管のマンホール突き出しを避ける場面もあった。駐車場はクルマもなく、アスファルトの上に砂がたまっている状態であった。松林の中に手漕ぎボートが取り残されている。津波の影響のようである。浜に出ると崩れて小さくなった見附島が見えた。元の島を知っているだけに、痛々しい。浜も大きくえぐられていて、この辺りは沈下したということだろうか。しかし、国土地理院のデータでは、内浦側に沈下はない。津波の影響だろうか。鵜飼漁港（北）の方を見ると、小型の漁船が1隻まるごと浜に打ち上がっていた（Fig. 9）。

Fig. 9 珠洲市宝立町 打ち上がった漁船
